特种电线、电缆，建材生产加工项目

水土保持监测总结报告

建设单位：昆明法莱帝家私建材有限公司

监测单位：昆明有色冶金设计研究院股份公司

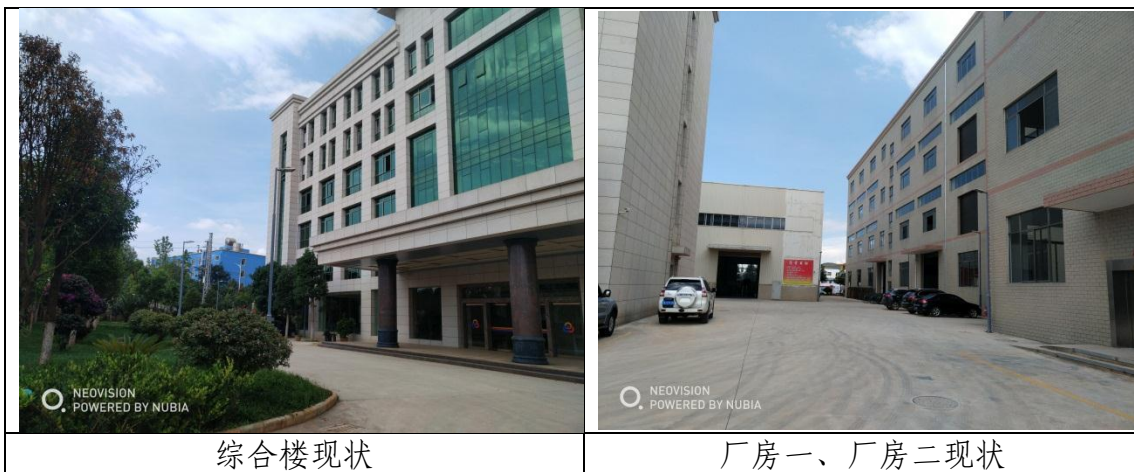
建构筑区包括建设的综合楼、厂房一、厂房二以及其他生产辅助设施等，占地面积 0.63hm^2 ，建筑面积 22898.92m^2 ，其中地上建筑 21730.27m^2 ，地下建筑 1168.65m^2 。于 2017 年 12 月完工，根据现场监测及调查结果，建构筑区与水保方案设计无变更。

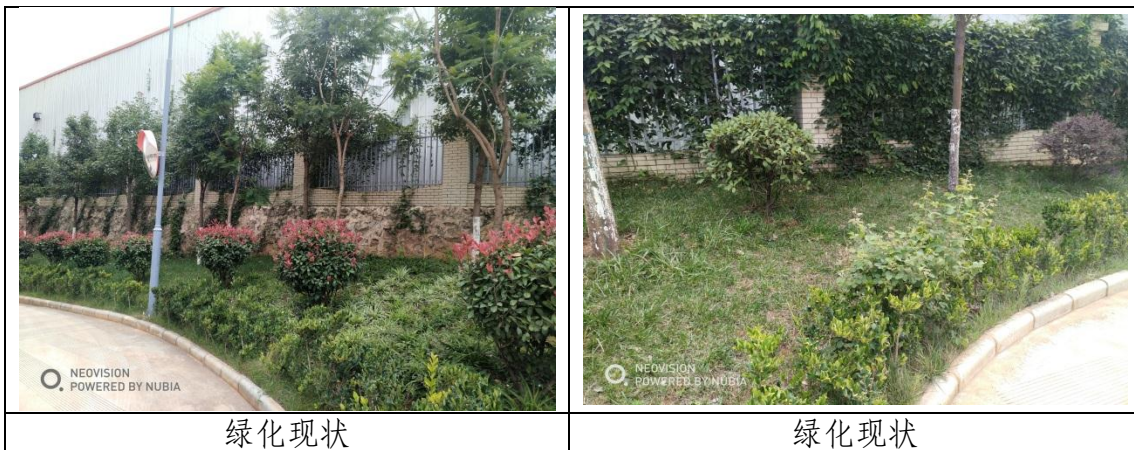
绿化现状

为美化环境，主体设计在建构筑物周边、场地周边空置场地以及道路两侧进行绿化，此区域占地 0.32 hm^2 。根据现场监测和调查结果，建设单位在建构筑物周边进行了植树种草，主要生长树种有香樟、天竺桂、樱花、滇朴、缅桂、银杏等，草本植物有百三叶、黑麦草、早熟禾等。

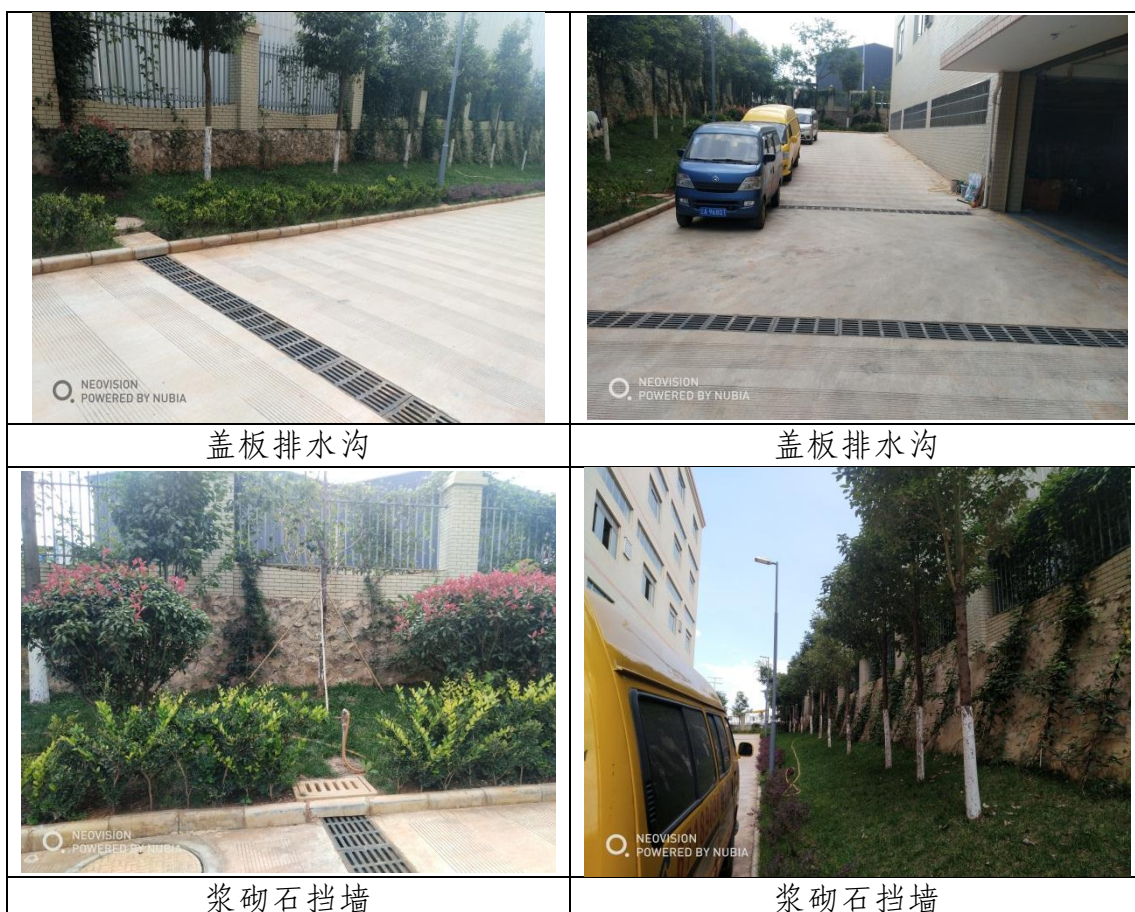
工程措施实施效果见下图：

工程建设过程中实施水土保持措施主要包括厂区浆砌石挡墙 396m、盖板排水沟 358m、雨水收集池 1 座、表土剥离 2100m³、覆土 2100m³，代建道路区覆土 200m³（代建道路区由政府投资建设，其投资不纳入本项目）。工程建设过程中实施措施见下表 4-1。

序号	分区	措施名称	单位	措施实施情况		
				设计	实施	增减
1	厂区	浆砌石挡墙	m	450	396	-54
		盖板排水沟	m	380	358	-22
		雨水收集池	座	1	1	0
		表土剥离	m ³	2100	2100	0
		覆土	m ³	2100	2100	0
2	代建道路区	表土剥离	m ³	200	0	-200
		覆土	m ³	200	200	0

根据上表统计，截至目前，项目占地区域均已被建筑物、道路硬化覆盖，道路采取沥青混凝土硬化；均已采取沥青混凝土硬化；道路实施完成排水沟等完善的排水设施。目前主体工程区实施完成各项工程措施、植物措施均运行良好，实施完成排水沟工程措施未出现损坏的现象；项目区内植被生长状况良好，发挥了很好的水土保持功能和效益。综上所述，工程区水土流失已得到基本的治理，实施完成各项工程措施、植物措施能够保证项目区水土保持要求。

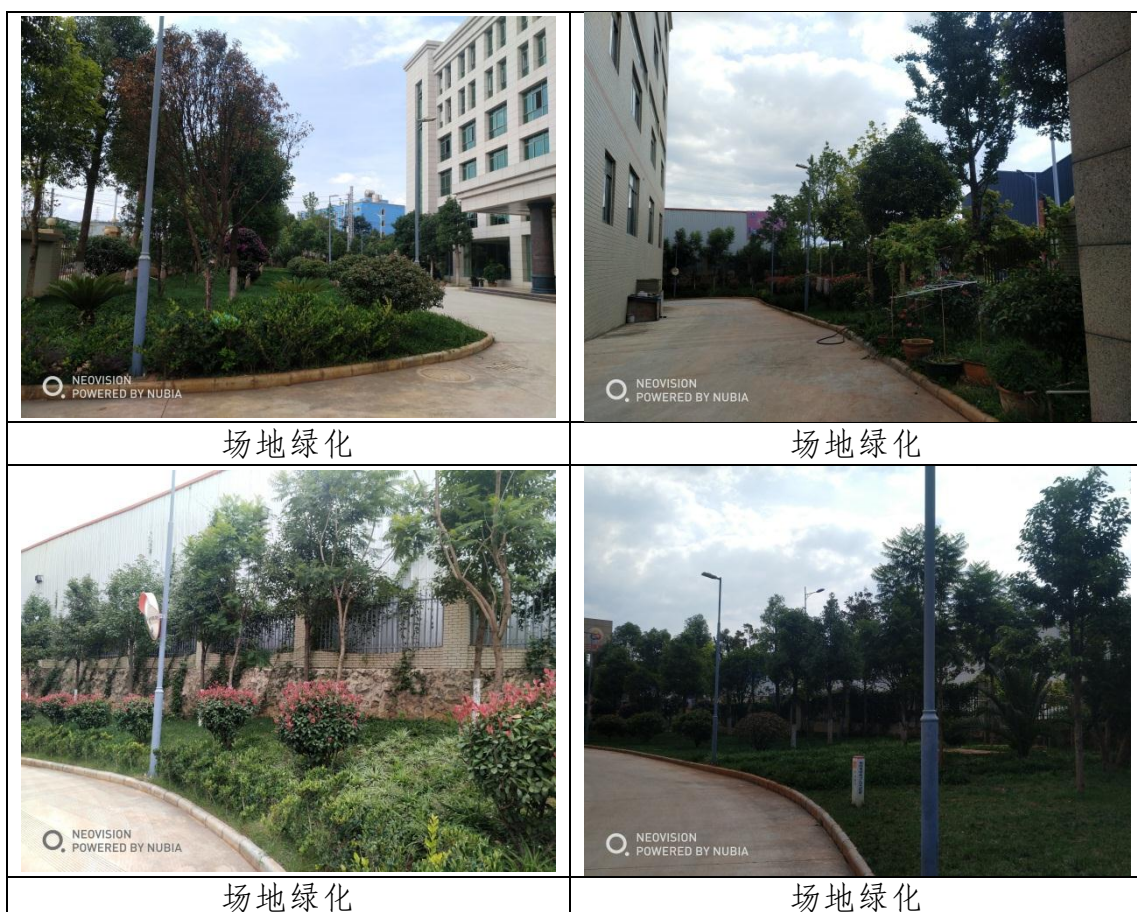
植物措施实施效果见下图：

序号	分区	措施名称	单位	措施实施情况		
				设计	实施	增减
1	厂区	厂区绿化	hm^2	0.32	0.32	0
		空心砖植草铺砌	hm^2	0.05	0	-0.05
2	代建道路	路基绿化	hm^2	0.04	0.04	0
